## **LEITSTELLE KIRCHENBURGEN**

## **BIROUL DE COORDONARE BISERICI FORTIFICATE**

# **Repertoriul lucrărilor de reparații și întreținere curentă la biserici fortificate**

Sibiu, martie 2008

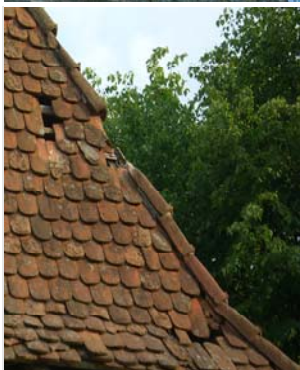
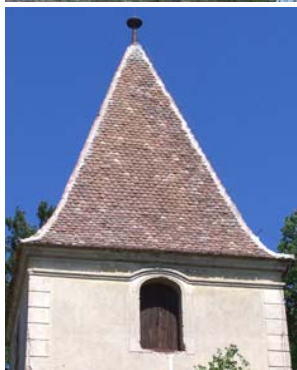
### **A 1.3** Reșezarea țiglelor de pe o suprafață de învelitoare, cu completarea în unele zone cu țigle vechi, cu / fără înlocuirea șipcilor

În cazul în care învelitoarea prezintă prea multe zone deteriorate, se impune reșezarea țiglelor, utilizându-se cele vechi existente. Țiglele lipsă vor fi înlocuite cu țigle vechi intacte, având aceeași formă, material și culoare.

Dacă șipcile sunt deteriorate, acestea vor fi înlocuite acolo unde este cazul, cu șipci similare.

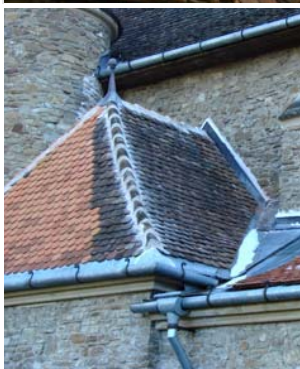
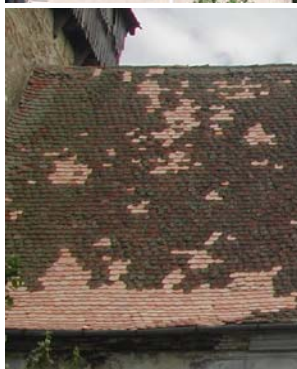
### **A 1.4** Refacerea unei suprafețe mai extinse a învelitorii cu țigle noi, cu / fără înlocuirea șipcilor

În cazul existenței unor deteriorări mai accentuate ale învelitori, când țiglele existente nu sunt refofosibile, pe suprafețe mai extinse ale învelitorii pot fi utilizate țigle noi (de preferință confecționate manual, uscate la aer), având aceeași formă, respectând modul de fixare / așezare.

În funcție de mărimea suprafeței deteriorate și de alte caracteristici ale acoperișului, se va decide dacă țiglele noi vor fi așezate ca suprafață compactă sau dispart pe toată suprafața învelitorii.

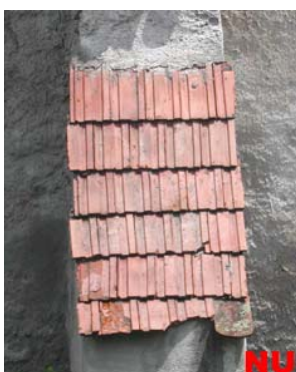
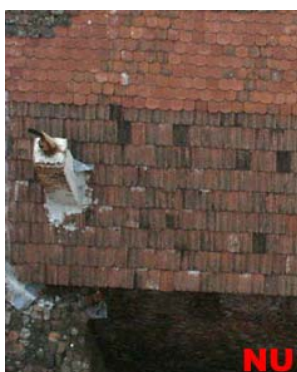
### B 1.1 Utilizarea de țigle având altă formă sau culoare și un alt sistem de așezare

Sunt interzise completările sau refacerea integrală a învelitorii utilizând țigle de altă formă și culoare decât cele existente, respectiv folosind un alt sistem de așezare decât cel original.

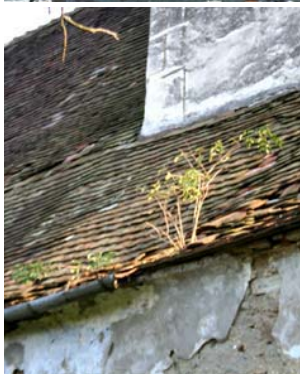
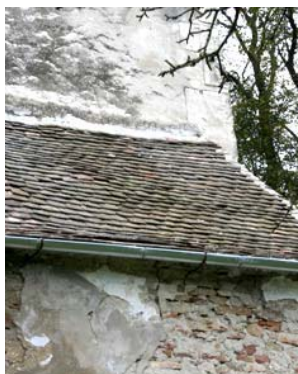
#### A 2.2 Înlocuirea jgheaburilor și a vazoanelor cu / fără înlocuirea cârligelor de prindere

În cazul jgheaburilor lipsă respectiv deteriorate și al vazoanelor care prezintă deteriorări, aceste elemente vor fi înnoite și adaptate conform celor originale (în cazul în care materialul, dimensiunea și panta elementelor existente sunt corecte). Cârligele de prindere ale burlanelor, lipsă sau deteriorate, vor fi înnoite respectiv înlocuite.

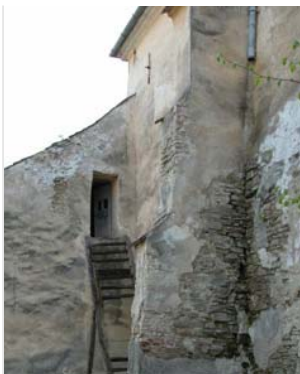
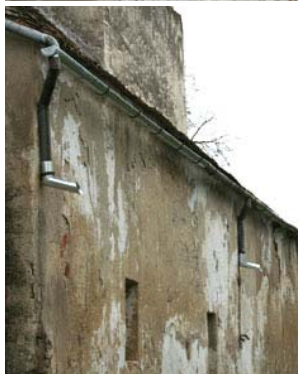
#### A 2.3 Înlocuirea burlanelor

În cazul burlanelor lipsă sau defecte, acestea vor fi înlocuite parțial, respectiv integral. Burlanul trebuie să fie confecționat dintr-un material mai rezistent decât jgheaburile, însă va respecta dimensiunea burlanului vechi. Capetele burlanelor vor fi astfel îndoite încât apa să poată fi condusă la o distanță suficient de mare de clădire. Nu se admite ca gura de refulare a burlanului să se termine aproape de zidărie!

În cazul pericolului de furt, se vor executa aruncătoare de apă la o înălțime de circa 2,5 m în locul burlanelor până la nivelul solului.

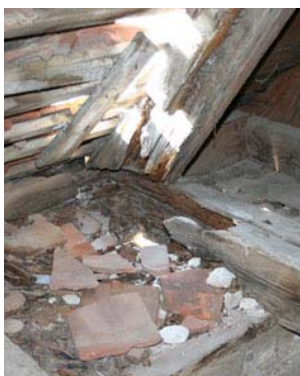
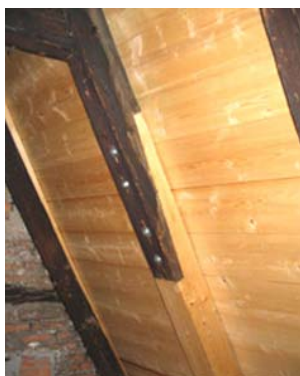
### **A 3.1** Poziționarea / înlocuirea căpriorilor / a căpriorilor formând streșina / a cosoroabelor / a grinzilor planșelor / a panelor

Elementele constructive sus menționate se vor completa prin proteze corect potrivite / îmbinate prin blat. În cazul deteriorărilor ireparabile sau al căpriorilor deja pierduți se vor monta căpriori noi în formă constructivă și material identic cu cele existente. Aceste elemente constructive sunt parte componentă a învelitorii și se vor repara pe cât posibil împreună cu aceasta.

(Structura portantă aflată dedesubtul acestora poate fi prelucrată separat).

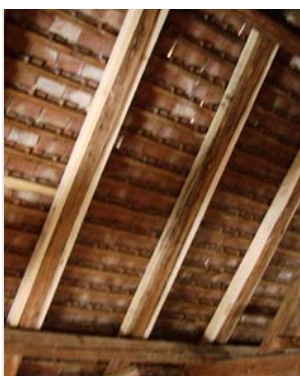
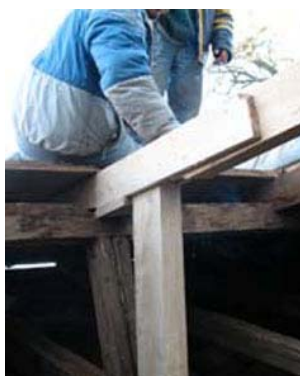
### **A 3.2** Fixarea laterală cu elemente auxiliare a unor căpriori / cosoroabe / grinzi de planșee / pane

În cazul în care nu se execută reparația întregii învelitori, respectiv dacă lucrarea necesită un efort prea mare, pentru refacerea capacității portante este posibilă și fixarea cu elemente auxiliare în locul îmbinării prin blat a elementelor din lemn deteriorate amintite mai sus.

Acest sistem de îmbinare / consolidare se va efectua în mod reversibil, cu șurub. Nu se vor utiliza cuie, pentru a se evita deteriorări cauzate de smulgerea sau ruperea acestora la desființarea ulterioară a construcției auxiliare provizorii.

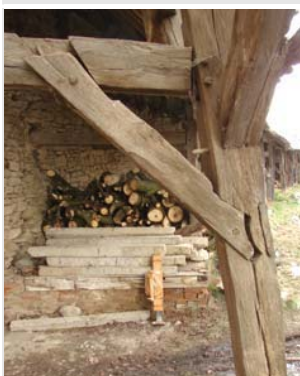
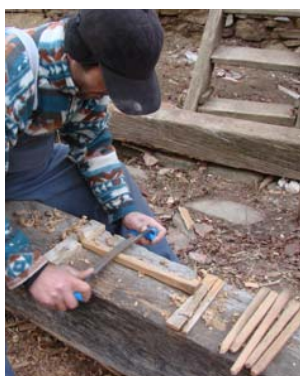
### **A 3.3** Fixarea îmbinărilor de lemn desfăcute

Prin mișcările structurii acoperișului, datorită sarcinilor vântului, a vibrațiilor și deformărilor, se pot constata la aproape fiecare acoperiș o multitudine de îmbinări cu cep sau blat desfăcute. Dacă cepii și blaturile sunt încă intacte, aceste îmbinări se reassemblează și după caz se fixează cu cuie din lemn, sau în cazuri individuale, cu șurub. Cu această măsură simplă, rezistența structurii poate fi considerabil îmbunătățită.

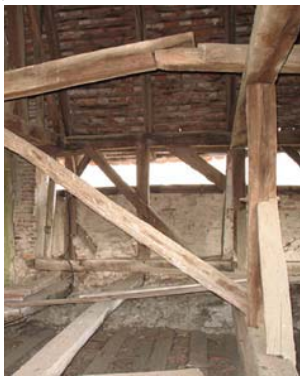
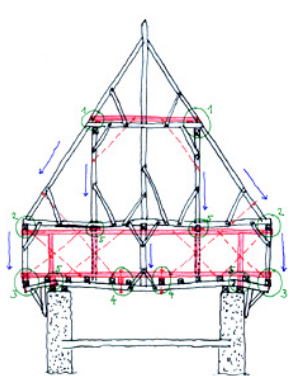
### **A 3.4** Montarea de construcții secundare de asigurare / auxiliare

În cazul unor deteriorări grave, întreținerea / conservarea și asigurarea rezistenței se vor realiza prin montarea unei construcții auxiliare provizorii reversibile. Construcția secundară de asigurare poate prelua în formă redusă funcția diferitelor elemente constructive individuale, sau ca sistem complex, poate stabiliza șarpante întregi sau structuri ale unor niveluri. Nu este admisibil ca o construcție provizorie auxiliară să diminueze valoarea istorică a clădirii.

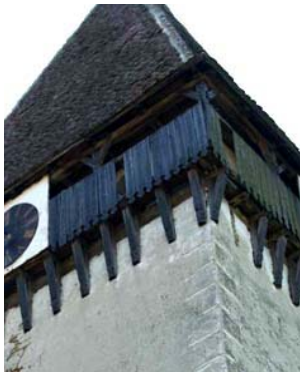
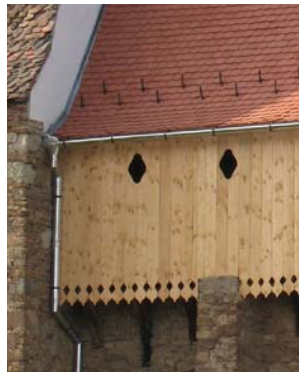
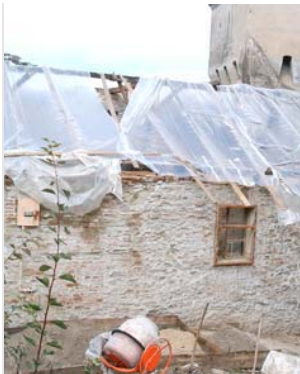
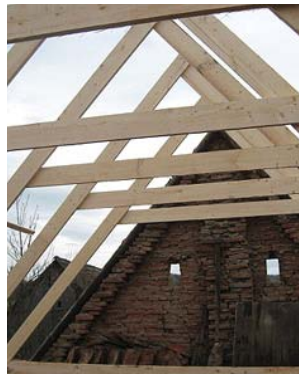
### A 3.5 Completarea și înlocuirea căptușelilor din scândură la drumuri de strajă, cursive de lemn, etc.

Scândurile de căptușeală deteriorate, distruse sau lipsă la drumuri de strajă și cursive se completează după modelul existent. Prin aceasta, se protejează mai bine de ploaie și zăpadă construcția aflată în spatele acestora și astfel se evită putrezirea și deteriorarea în continuare a construcției de lemn.

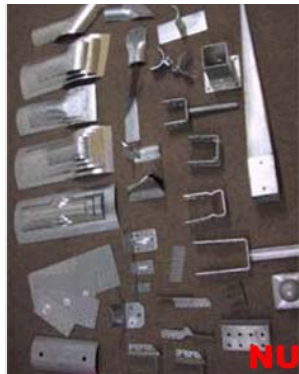
### B 3.1 Utilizarea de eclise fixate în cuie, colțare de montaj și papuci pentru grinzi la reparații durabile respectiv asigurări ale elementelor de bază

Eclise fixate în cuie sau alte asemenea elemente nu sunt soluții durabile și nu se pot înlătura fără deteriorări, iar în afară de aceasta, creează și probleme termice în construcțiile istorice; se depune condens pe tablele și cuiele din oțel, ceea ce duce curând la noi deteriorări și la desfacerea îmbinărilor.

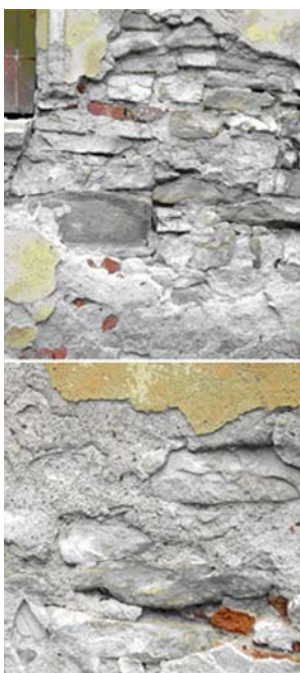
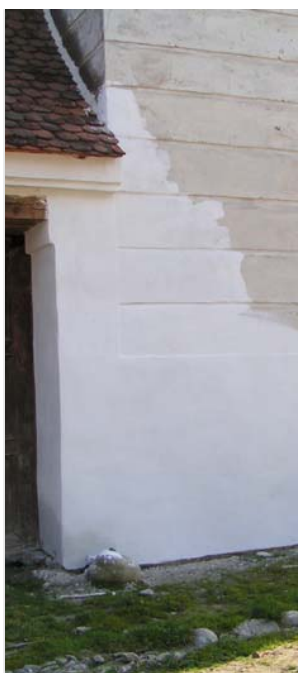
### **A 4.1\*** Reparații punctuale la zonele cu tencuială lipsă, respectiv fisurată sau descojită

Lucrările prevăzute la zonele cu tencuială deteriorată sau lipsă se vor carta (cu referire la intervențiile preconizate) și/sau se vor stabili împreună cu firma de construcție și marca la fața locului.

Dacă tencuiala existentă, deteriorată, nu conține informații valoroase, și nici nu este posibilă păstrarea ei, degradările fiind prea grave, aceasta va fi decapată până se va ajunge la un strat de tencuială veche care permite o aderență bună cu tencuiala nouă.

Ulterior se vor aplica mai multe straturi de tencuială nouă, utilizând tencuială pe bază de var. Doar în zonele foarte expuse (de ex. socluri) se admite retencuirea cu tencuieli hidraulice cu var.

Ca regulă generală, tencuiala nouă trebuie să corespundă tencuielii istorice existente, din punct de vedere al compoziției, materialului, al parametrilor mecanici și fizici și al structurii.

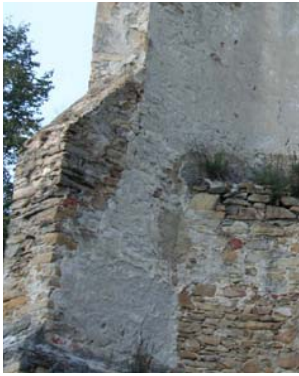
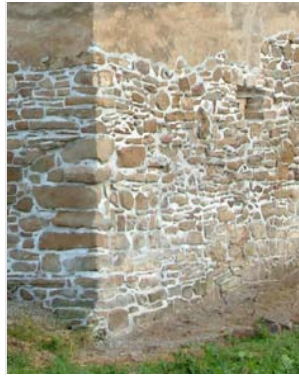
#### **A 4.2 Scobirea și curățarea rosturilor neprotejate, precum și umplerea rosturilor, piatra rămânând vizibilă**

În cazul rosturilor care nu sunt protejate de un strat de tencuială, se impune umplerea acestora. Și în acest caz, materialul folosit trebuie să prezinte o duritate mai scăzută decât materialul istoric înconjurător.

Rosturile se vor curăța de mortarul vechi, fărâmișos sau friabil, după care se vor închide cu mortar de var; acesta va prezenta proprietăți adaptate zidăriei privind proporția adaosului de liant cât și parametrii mecanici și fizici.

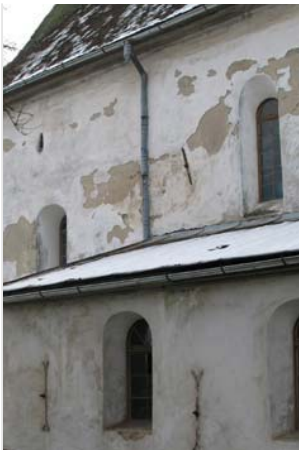
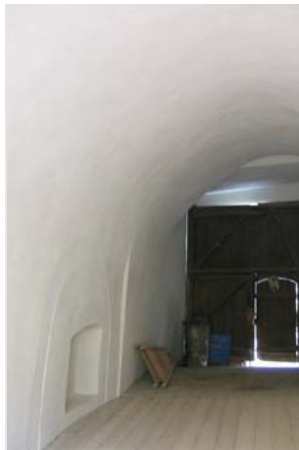
#### **A 4.3 Aplicarea unei zugrăvelii pe bază de var**

În cazul în care tencuiala istorică prezintă un strat de zugrăveală pe bază de var, pe porțiunile proaspăt tencuite se va aplica de asemenea un strat de astfel de zugrăveală, pentru a asigura îmbătrânirea uniformă a zonelor vechi respectiv noi. Nuanța și compoziția stratului nou aplicat va corespunde zugrăvelii alăturate existente, și se va adapta tencuiei-suport refăcute privind parametrii mecanici și fizici.

În cazul existenței unui suport vechi de strat de var, se va aplica zugrăveala pe bază de var, de aceeași culoare, dacă aceasta corespunde cu stilul istoric al clădirii. În cazul existenței unei zugrăveli vechi inadecvate, culoarea va fi stabilită pe baza unor sondaje.

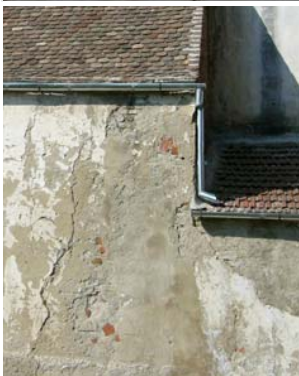
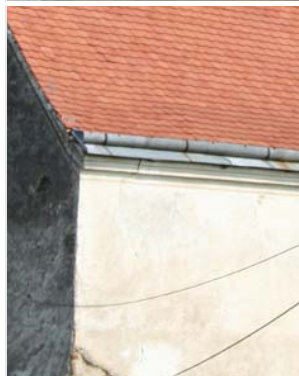
#### **A 4.4 –Aplicarea unui strat de tencuială pe bază de var**

În cazul în care există deteriorări pe suprafețe mari, acestea se vor retencui, în special în zona soclului și în cazul zidăriei din cărămidă.

- se va utiliza numai tencuială de var.
- tencuiala nouă va trebui să corespundă tencuiei istorice existente, din punct de vedere al compoziției, al parametrilor mecanici și fizici, al materialului utilizat și al structurii.

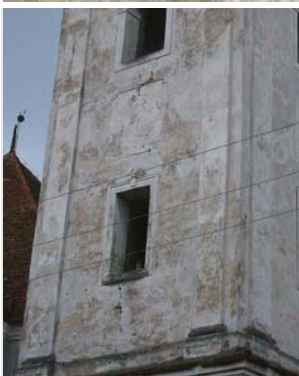
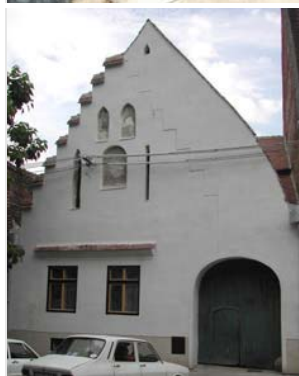
#### **A 4.5 Zugrăveală nouă aplicată pe suprafețe mari**

Zugrăveala nu are doar o valoare estetică, ci protejează și stratul de tencuială. Acolo unde zugrăveala lipsește pe o suprafață mare, aceasta va trebui înnoită.

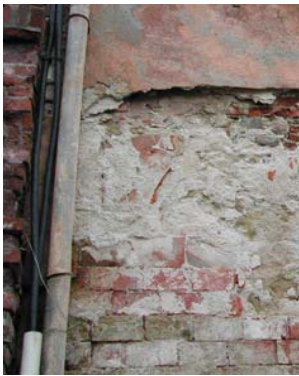
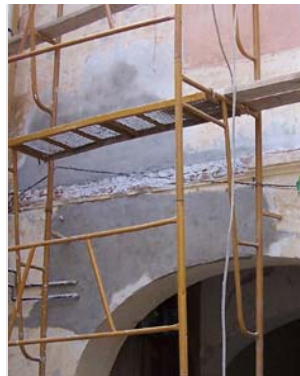
#### **A 4.6** Îndepărtarea tencuielii cu ciment

Tencuiala nouă, cu var, va corespunde structurii și parametrilor mecanici și fizici ai tencuielii învecinate, istorice (ne referim aici la granulație, curba granulometrică, liant și raportul componentelor).

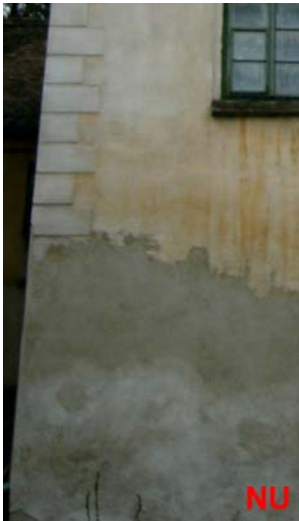
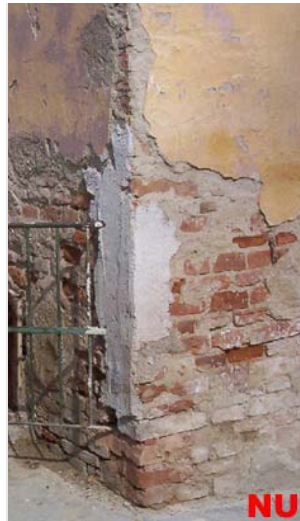
#### **B 4.1** Utilizarea tencuielilor cu ciment

Din punct de vedere istoric, tencuielile cu ciment sunt tencuieli încă foarte „tinere” și sunt inadecvate utilizării în cazul bisericilor fortificate. Ele nu corespund parametrilor mecanici și fizici ai tencuielilor istorice, distrugându-le mai degrabă acolo unde se învecinează cu acestea și cauzând deteriorări grave în zidărie, în special în cea din cărămidă, cu o duritate mult mai scăzută. Au o rezistență mult mai ridicată, se comportă diferit în ceea ce privește absorbția și eliminarea apei precum și difuzia vaporilor de apă.

Dacă se aplică tencuială cu ciment în anumite zone ale unei clădiri la care anterior s-a folosit doar liant cu var, cele două materiale diferite sunt incompatibile.

Un alt efect negativ al cimentului este aportul sărurilor în zidărie și în tencuiala istorică învecinată, săruri care produc la rândul lor deteriorări grave.

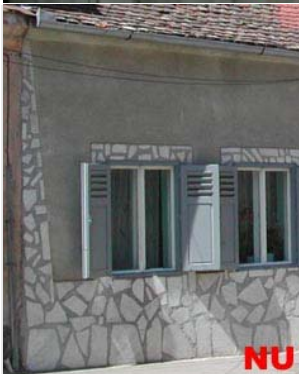
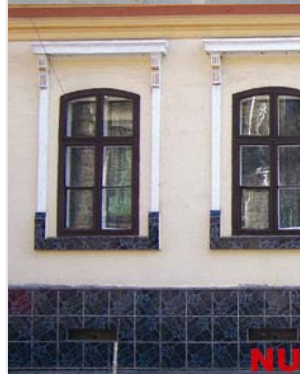
#### **B 4.2** Utilizarea de materiale de construcție neadecvate și nedocumentate din punct de vedere istoric pentru fațade

Atât din punct de vedere constructiv cât și estetic, la fațadele istorice nu este permisă utilizarea unor elemente constructive specifice modei de moment. Din această categorie fac parte sistemele de termoizolație, panourile cu sau fără aerisire posterioară, materialele de placare precum clincherul, granitul sau plăcile de beton, stucatură nedocumentată istoric etc.

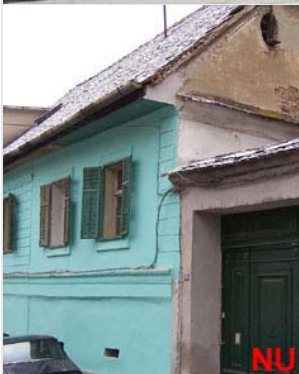
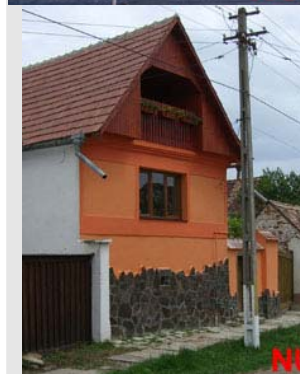
#### **B 4.3** Utilizarea de zugrăveli nedocumentate istoric

Nu este permisă utilizarea de:

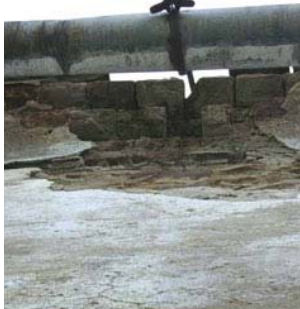
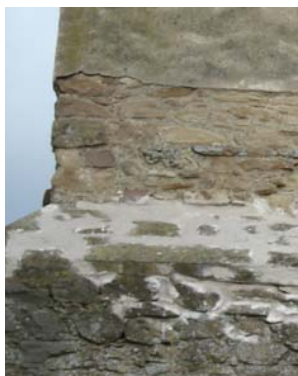
#### A 5.1 Reparații ale zonelor expuse ale zidăriei, înlocuirea unor suprafețe limitate

Pietre desprinse aflate la părțile superioare ale zidurilor, sub streașina acoperișului, de-a lungul pereților de lemn etc., prezintă suprafețe de atac pentru agenții atmosferici și biologici. Stabilizarea zonelor marginale cu mortar este de cele mai multe ori simplu de executat și evită producerea unor deteriorări majore. Suprafețele deja lipsă vor fi completate corespunzător structurii existente.

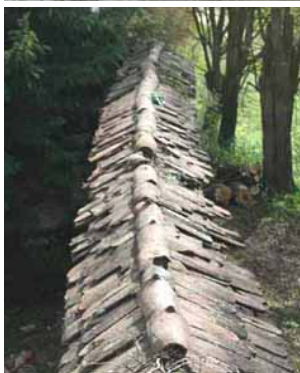
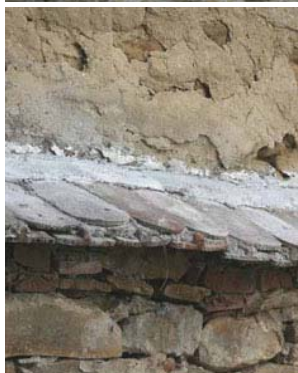
#### A 5.2 Refacerea elementelor de protecție a zidăriei deteriorate / lipsă

Adesea apa / umezeala se infiltrează în anumite zone ale fațadei sau ale altor porțiuni prin elementele de protecție a zidăriei deteriorate / lipsă.

Elementele istorice de protecție a zidăriei vor fi reparate în mod corespunzător, respectiv înnoite.

Materialele care sunt de utilizat în acest caz pot fi doar țiglele solzi respectiv tabla de zinc.

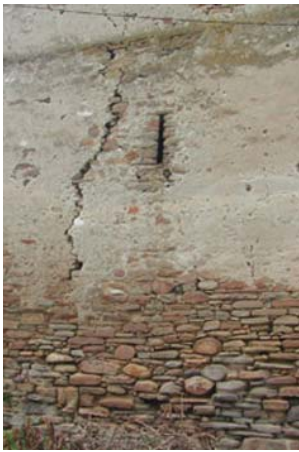
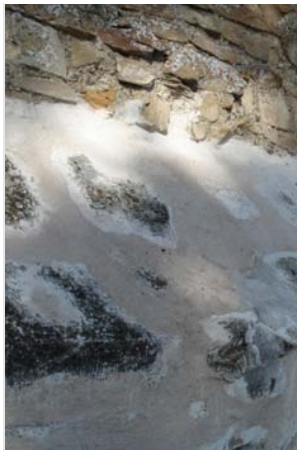
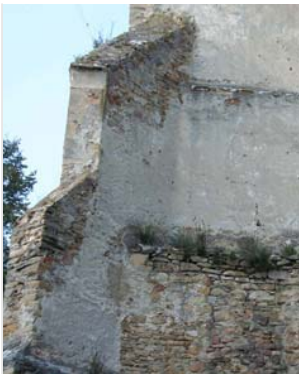
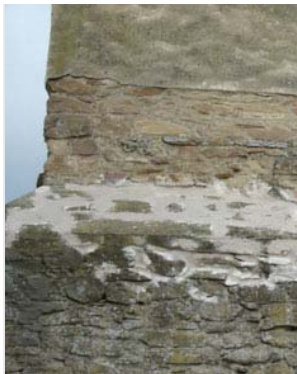
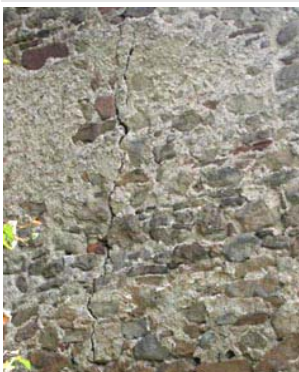
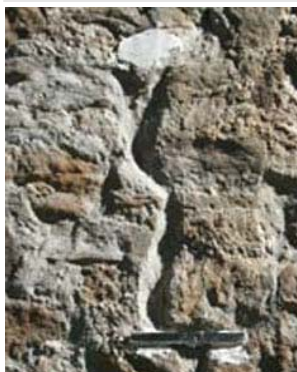
### **A 5.3 Ameliorarea zidăriei prin adaos de liant**

Datorită eliminării liantului/mortarului (var, argilă), rosturile puternic spălate de ape precum și cele produse în urma acțiunii unor factori biologici (plante sau animale) duc la apariția unor spații goale și la slăbirea zidăriei. Rosturile adânci pot fi închise, după curățarea lor corespunzătoare, cu mortar de var. În cazul unor zidării complet deteriorate sau în urma constatării unor spații goale mai mari, se aplică o injecție sau turnare cu suspensie de var. Cu acest mod de stabilizare, substanța originală și structura zidului rămân intacte. Completările din zidărie și din rosturi trebuie să fie mai moi decât materialul de zid înconjurător, trebuie să prezinte o capacitate de difuzie a vaporilor de apă mai ridicată și un coeficient de elasticitate similar.

Pentru a împiedica acțiunea în continuare a agenților atmosferici și pătrunderea umezelii în partea superioară a zidurilor neacoperite, se aplică un strat de mortar de var și ciment pentru acoperire, eventual cu o inserție de plasă metalică drept armatură. Suprafața urmează forma zidului. Pe suprafață se presează criblură sau pietriș pentru a diminua formarea fisurilor de contracție și pentru a se obține o asemănare optica cu zidul. Eventual, sub acoperire mai poate fi zidit un rând, care, în cazul că acoperirea se deteriorează, va suporta influența agenților climaterici, înaintea substanței originale. Pe flancuri, unde sunt spărturi, aplicarea acestui „strat de sacrificiu” este necesară în toate cazurile.

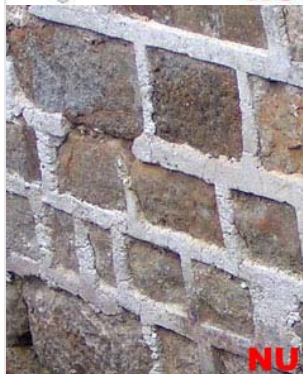
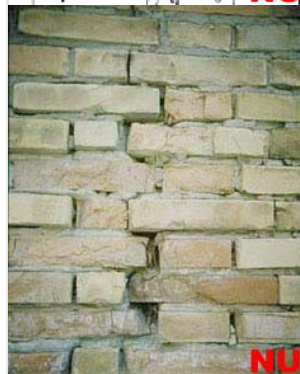
**B 5.2 Rostuirea și umplerea golurilor cu mortar de ciment**

Caracteristicile fizice ale cimentului pot duce la noi probleme și deficiențe (probleme de umiditate, efecte de mărire a volumului etc.) Rostuirile trebuie privite și ca straturi de dilatare și de compensare, de aceea umplerea rosturilor și golurilor trebuie făcută cu material mai moale decât piatra înconjurătoare; altfel se deteriorează substanța originală.
